О ПРИЧИНАХ ДЕГРАДАЦИИ
ПЕСЧАНЫХ ПЛЯЖЕЙ
ЧЕРНОМОРСКОГО ПОБЕЖЬЯ
РОССИИ

Есин Н.В., Косьян Р.Д., Пешков В.М.

Южное отделение Института
океанологии им. П.П. Ширшова РАН

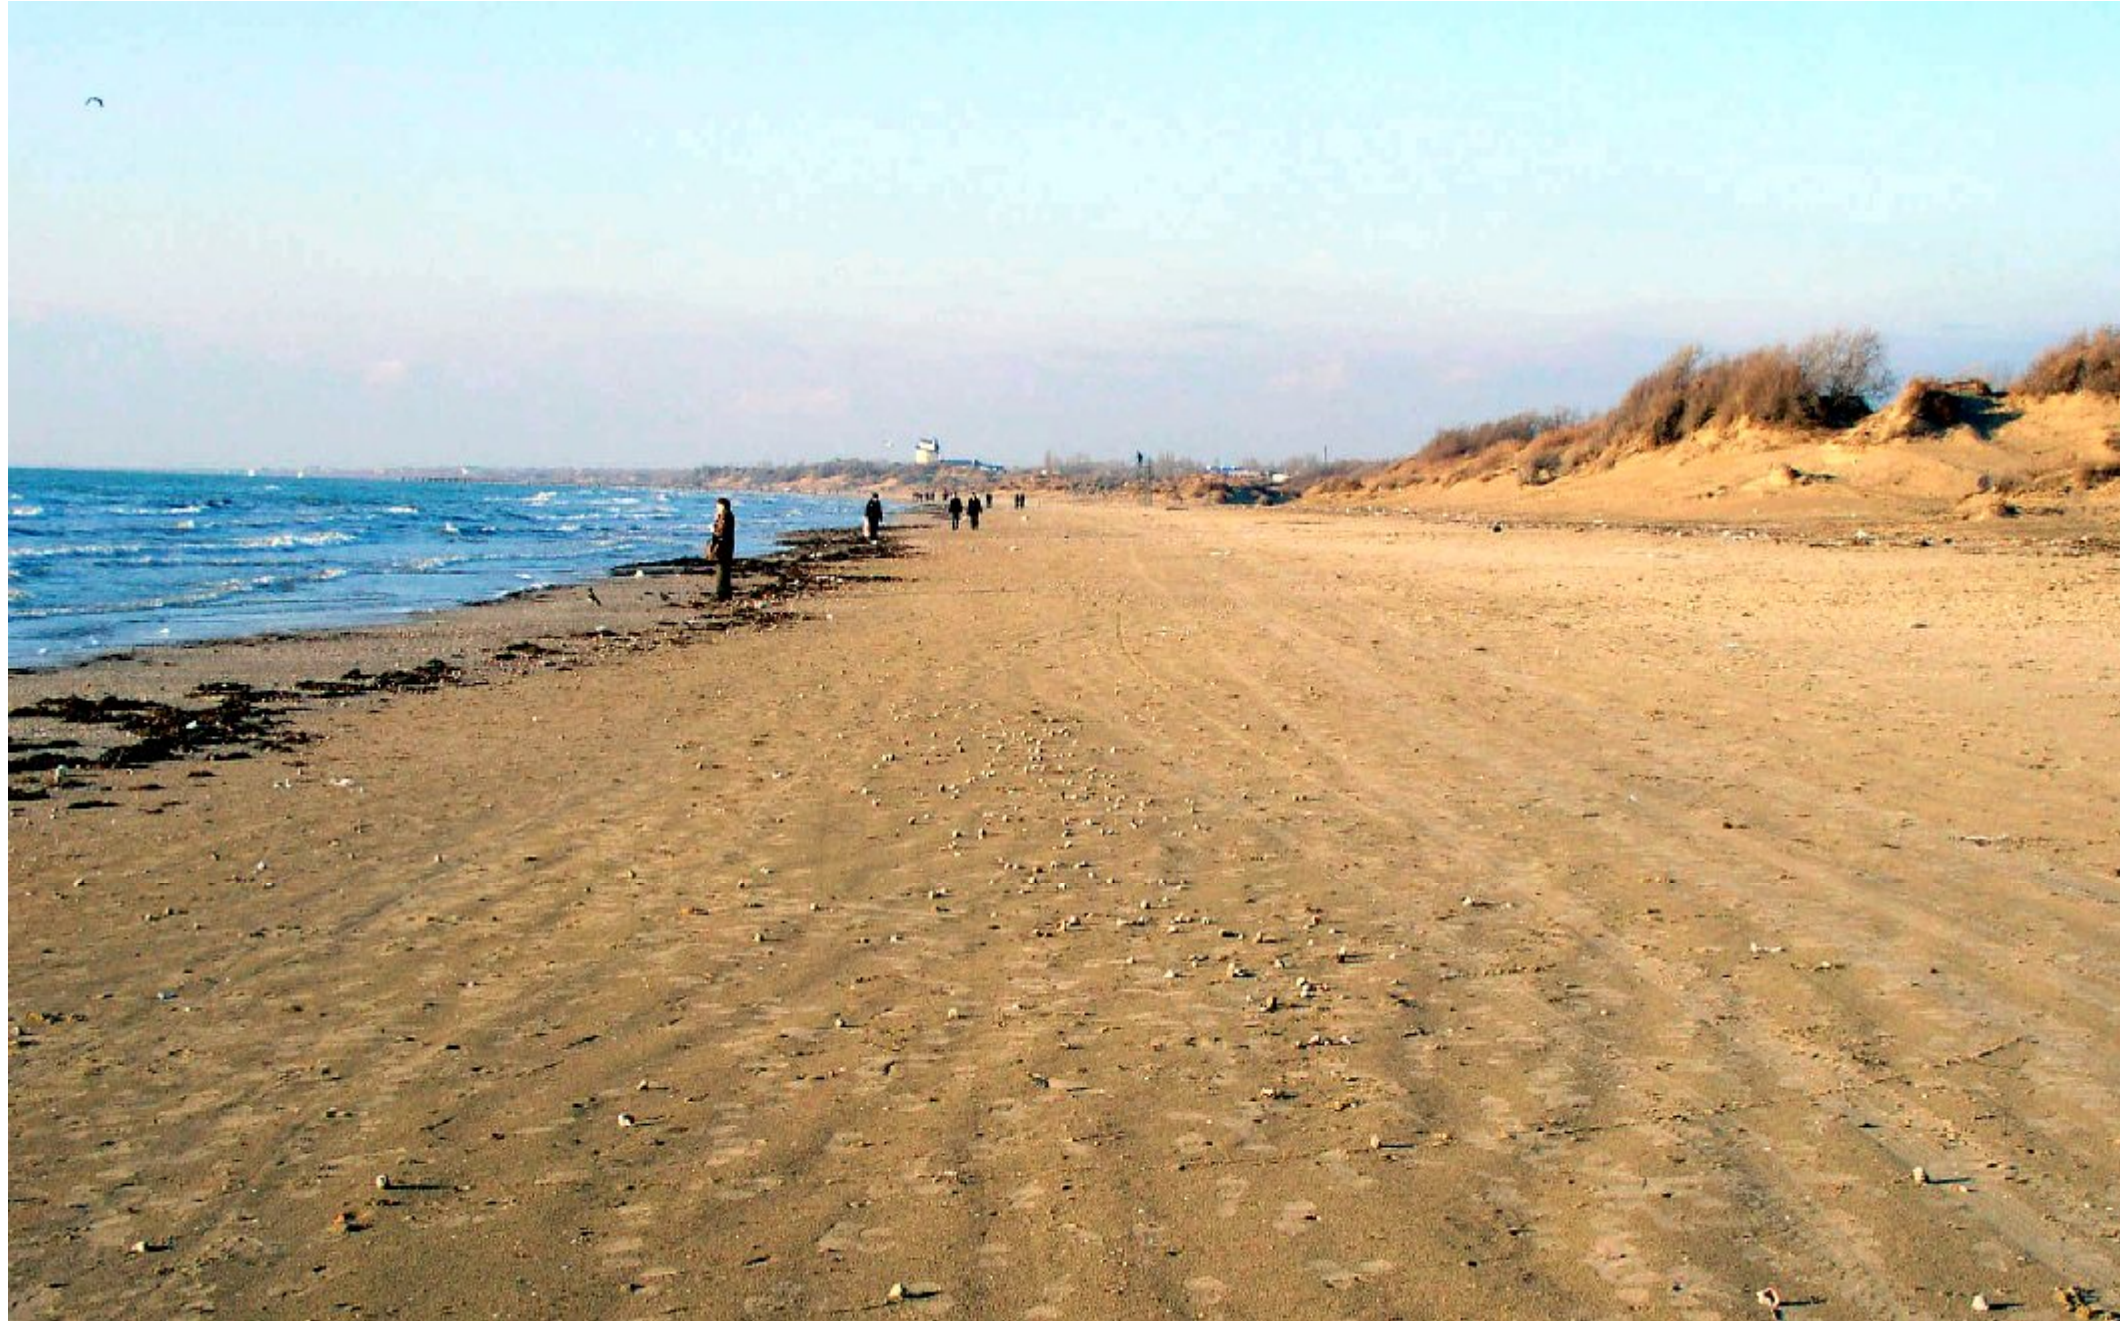
**Песчаный пляж Анапы. В тыльной части
–песчаные дюны (кучугуры)**

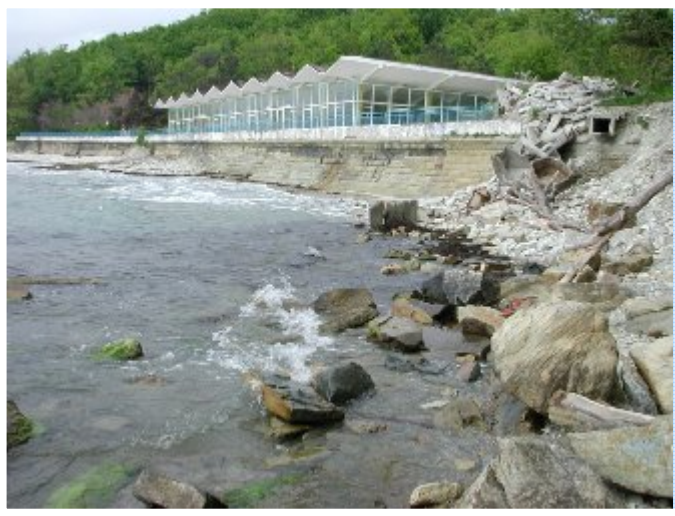
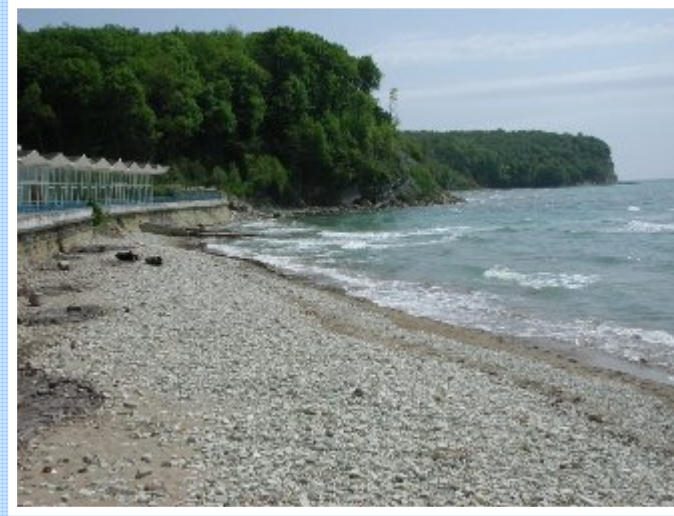
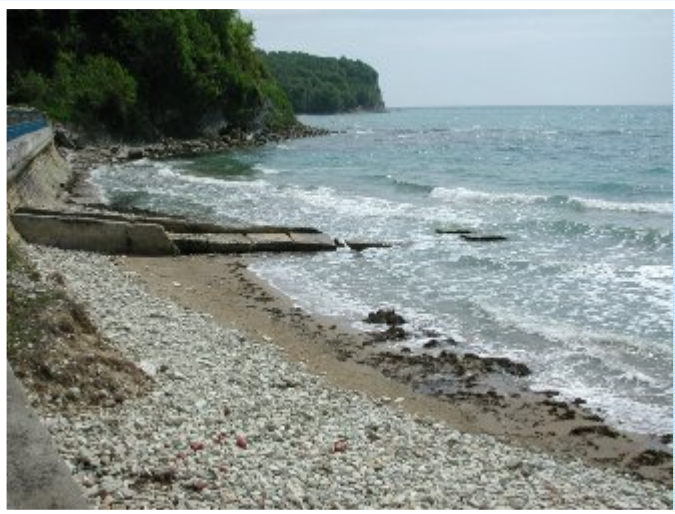
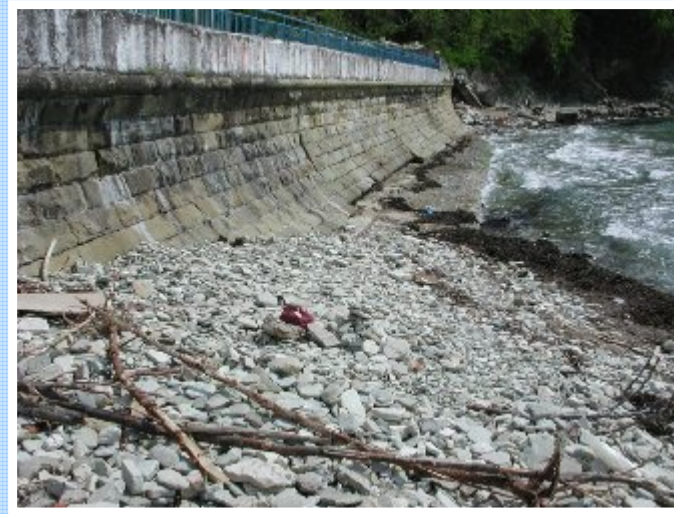
Состояние берегов в районе ВДЦ «Орленок»

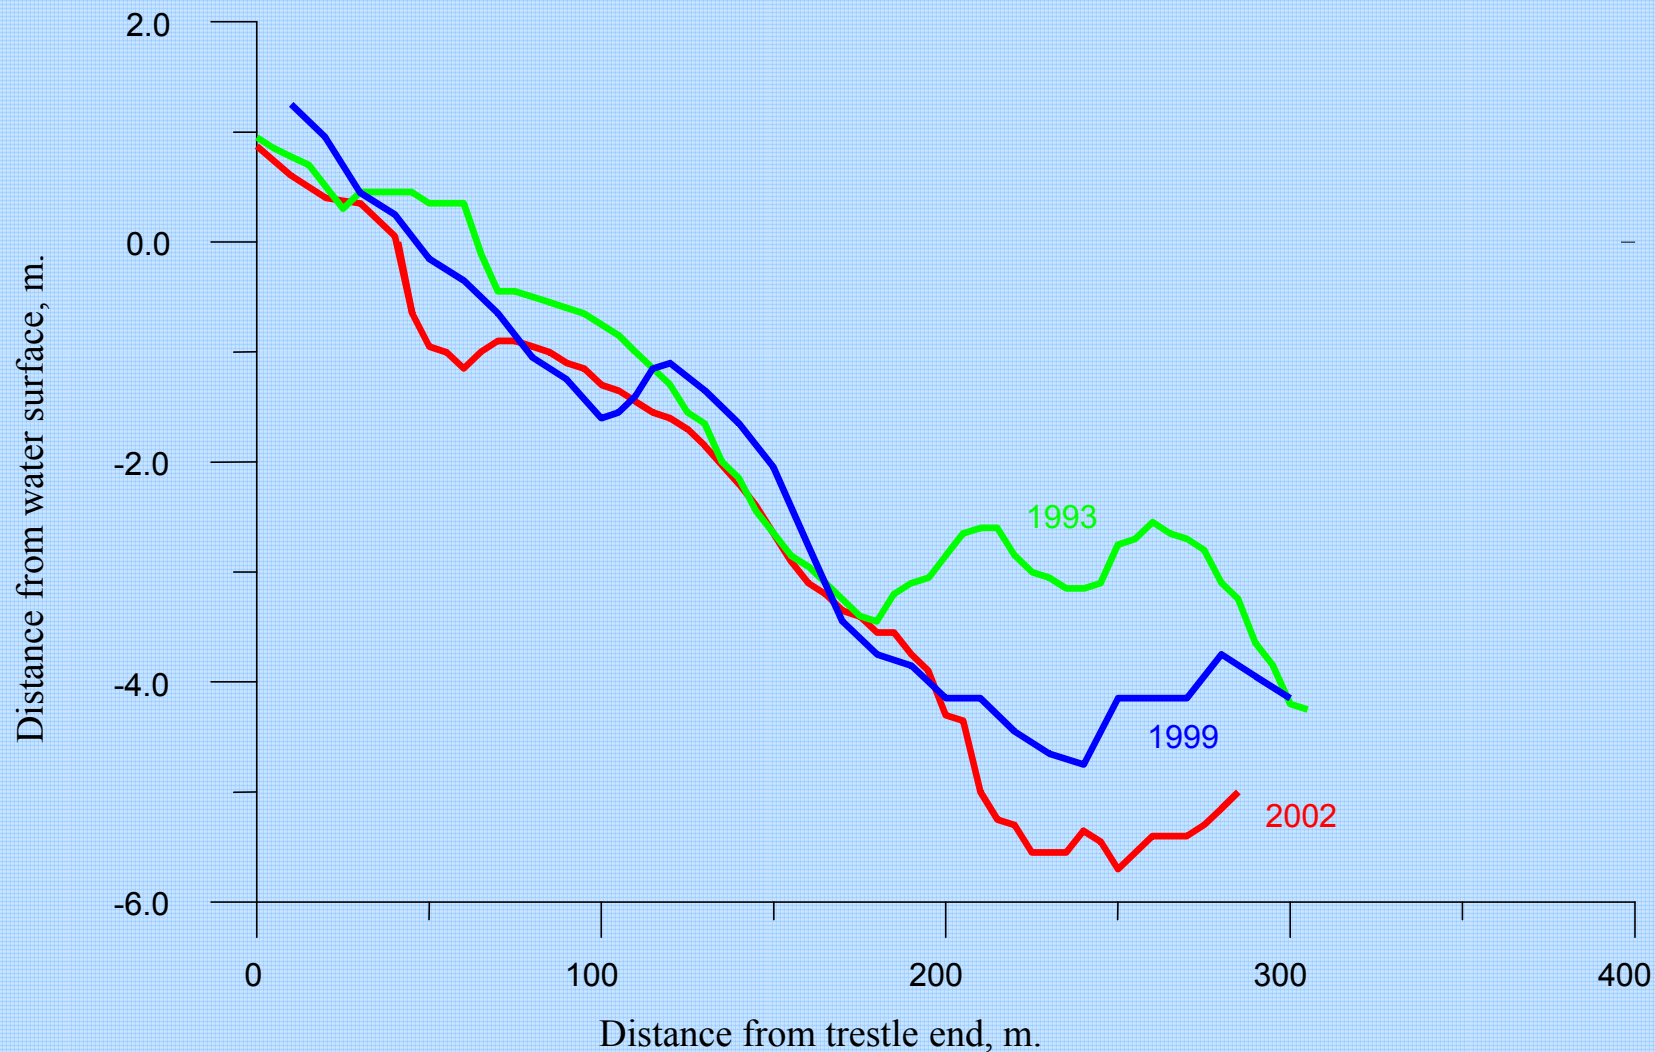
Результаты измерений подводного склона в пределах эстакады в 1993, 1999 и 2002 гг. Существенные изменения глубины наблюдались в 200 м от берега.

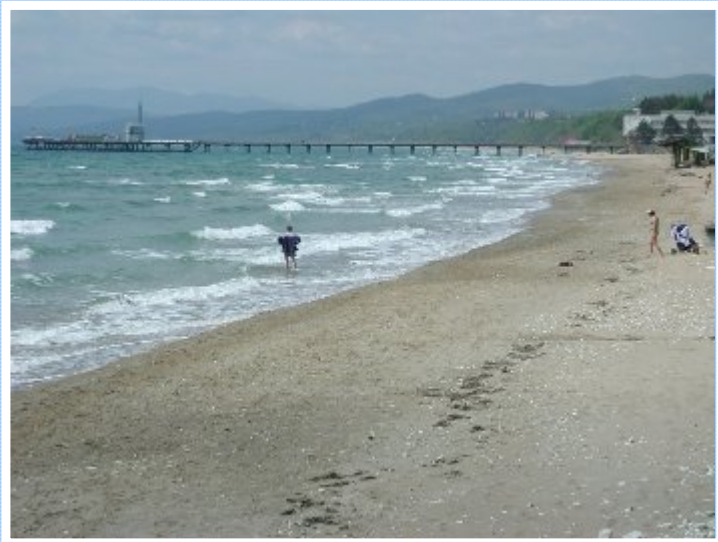
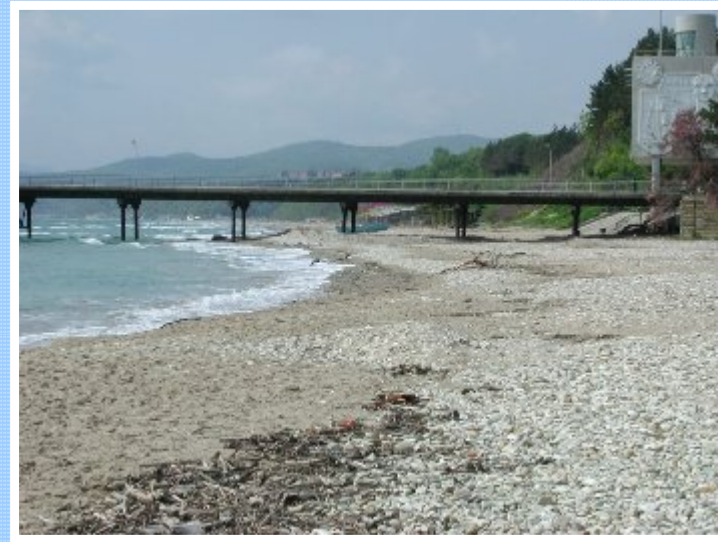
Эстакада а – в 1977, б – в 1990, с – в 2002 гг.

По положению свай видно, что береговая линия в течение этого периода отступала.

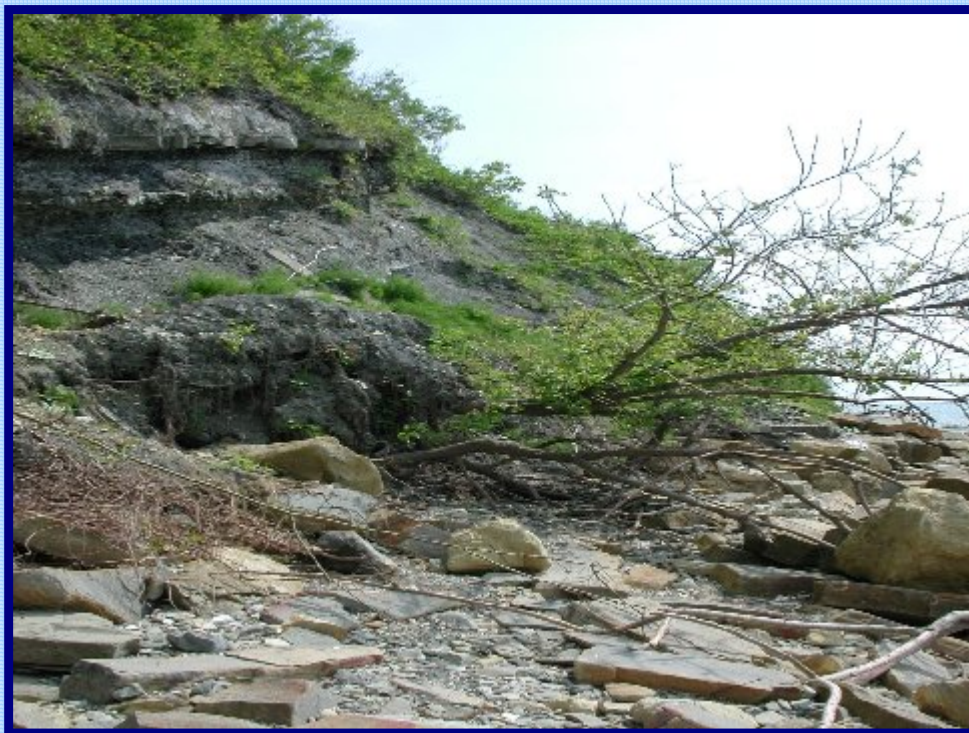
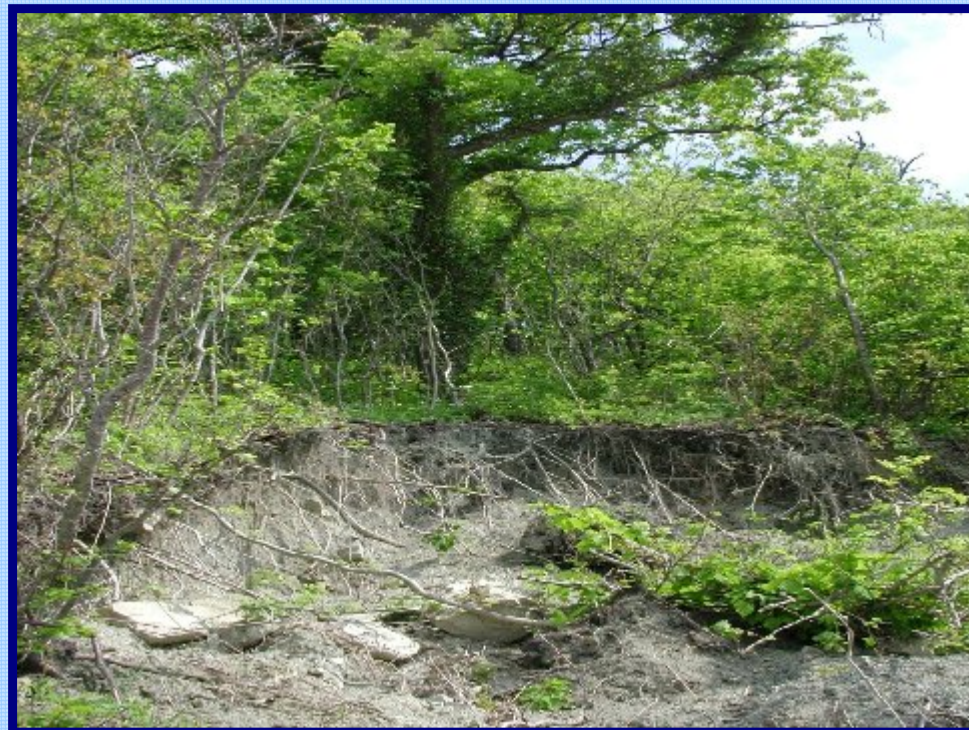
Оползневые участки берега в этом районе.
