ОСОБЕННОСТИ СОВРЕМЕННОЙ ДИНАМИКИ ЛАГУННЫХ БЕРЕГОВ КУРШСКОЙ КОСЫ, ЮГО - ВОСТОК БАЛТИКИ

Е.Н.Бадюкова¹, Л.А.Жиндарев¹, С.А.Лукьянова¹, Г.Д.Соловьева¹, В.В.Щербина²

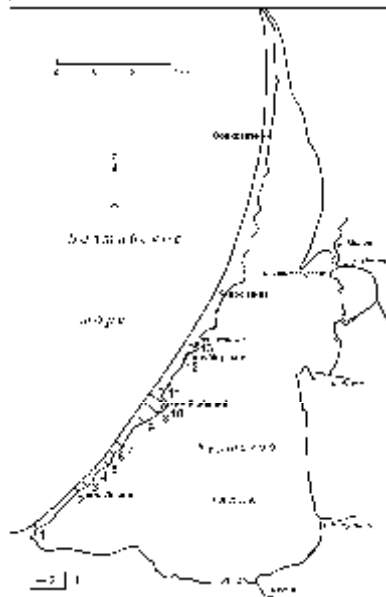
Рис.1 Куршская коса

1 – места замеров величин размыва

Сравнение расстояния фиксированных точек на участках совпадения старой и новой дорог от морского и лагунного берегов Куршской Косы по топографическим картам (масштаб 1:25 000) разных лет позволили получить грубые оценки величины размыва берегов с обеих ее сторон (табл. 1, рис.1). Следует отметить, что замеры проводились лишь на участках разрыва массивной гряды песчаных дюн, чтобы зафиксировать волновой размыв именно барьерной террасы, исключив осложняющее влияние на подсчеты процесса надвигания дюн на залив (лагуну).

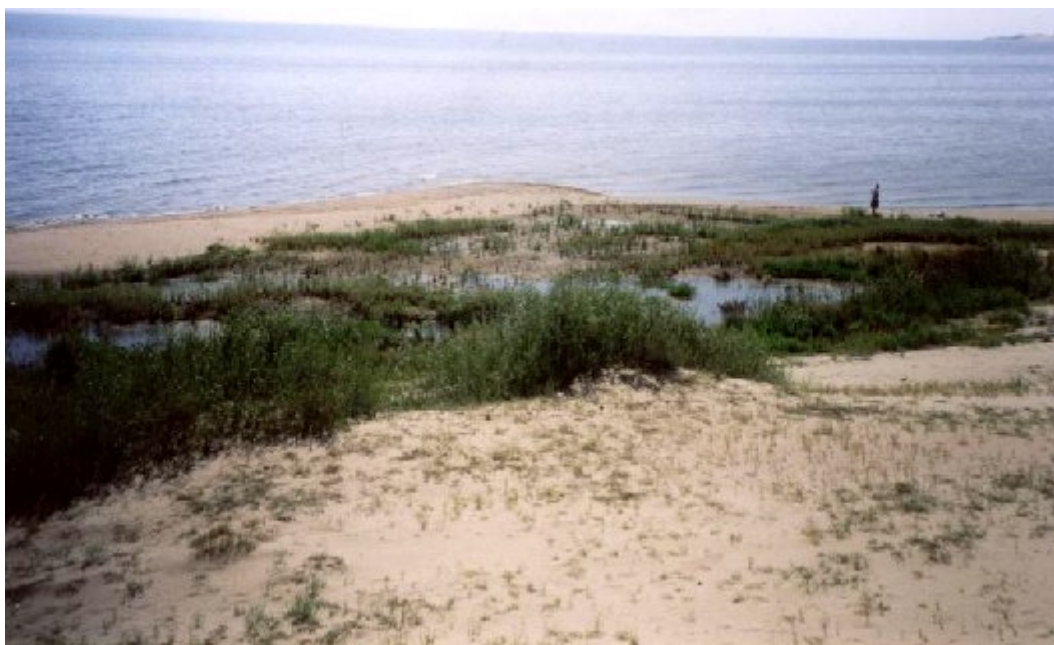
Рис.2. Двойная коса с лагунным понижением за ней. Северная лопасть косы хорошо развита и свидетельствует о существенных подвижках песка с севера на юг

При ветрах иного направления (особенно с северо-востока и юго-востока) вдольбереговые течения регулируются чередованием бухт и мысов. В этом случае могут возникать кратковременные подвижки наносов обратного основному направлению, что доказывается развитием местами современных аккумулятивных форм типа двойных кос двустороннего питания (рис. 2). Эти небольшие образования (весь аккумулятивный выступ имеет ширину около 100 м) носят эфемерный характер и под воздействием осенне-зимних штормов почти полностью размываются.

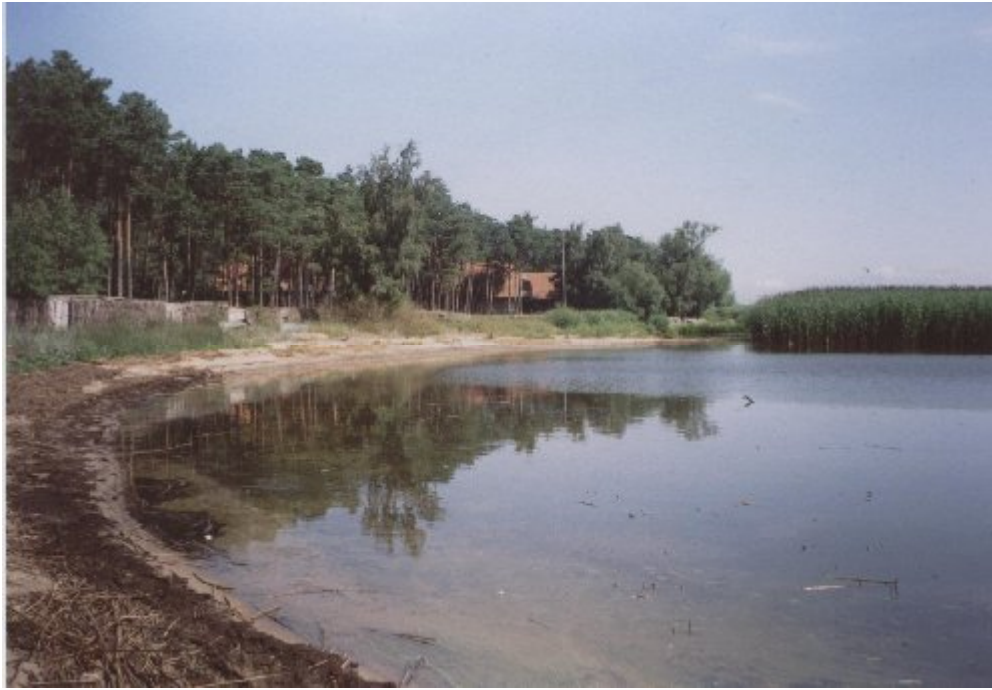
Рис.3. В разрыве полосы тростника (справа) – размыв берега и волноотбойная стенка

Интенсивный размыв лагунных берегов Куршской Косы, активно осваиваемых человеком, требовал применения мер берегозащиты. Самым эффективным и сравнительно недорогим способом защиты берега оказалась высадка в середине прошлого века на прибрежном лагунном мелководье тростниковой растительности в качестве берегозащитного пояса. О большой роли травянистой растительности разного типа в динамике отмелых берегов хорошо известно на Балтике (например, в Дании [8]). Тростник смягчает воздействие волн и способствует накоплению осадков на подводном склоне, тем самым, стабилизируя берег, хотя мощные штормовые волны во время ветрового нагона все же способны и здесь достичь берега, о чем свидетельствуют местами небольшой уступ размыва за тростниковой полосой. Наиболее широкая полоса тростника располагается в прикорневой части косы, где некогда шел сильный размыв берега. В настоящее время тростник примыкает непосредственно к берегу, стабилизируя его на протяжении около 2 км. Севернее пос. Лесное ширина тростниковой полосы сокращается, а сама она приобретает дискретный характер. В широких разрывах между тростником сразу же развивается узкий песчаный пляж, прислоненный к активному уступу размыва, так что в этих местах приходится применять более жесткие способы защиты берега. Так, севернее пос. Лесное территория одного из курортных комплексов ограждена невысокой (1,5 м) бетонной волноотбойной стенкой вертикального профиля (рис. 3), а еще далее к северу берег территории краеведческого музея – наброской и укладкой метровых каменных глыб.

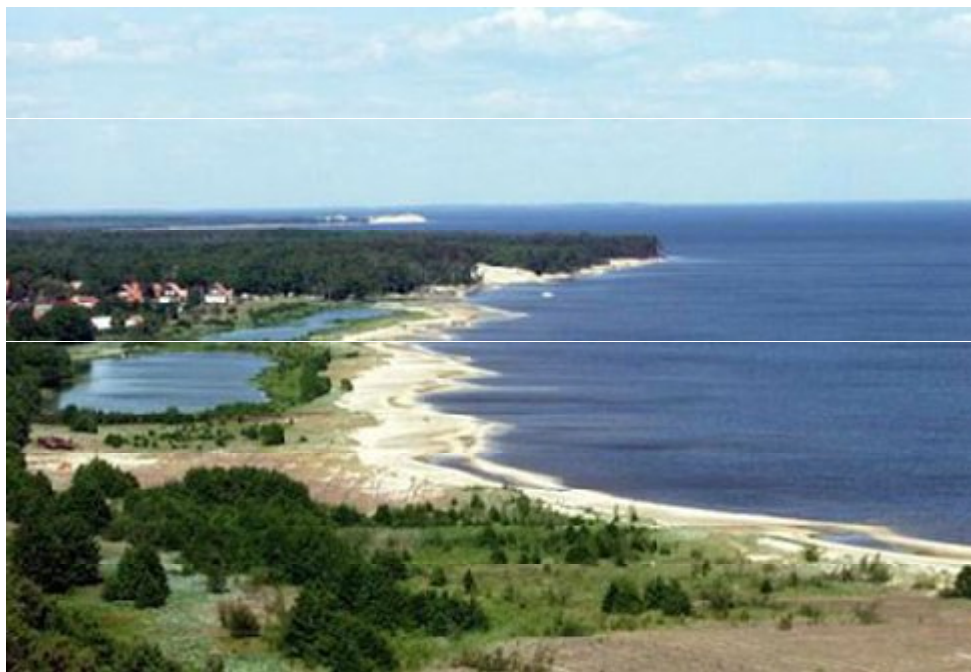
Рис.4. Общий вид искусственной пересыпи у пос. Морское в 2007 г.

Осуществление проекта началось в июле 1991 г., а в 1997 г. из-за отсутствия финансирования работы были прекращены, и намыв береговой территории завершен не был. За период работ на намывную территорию был подан объем грунта в 434,8 тыс. м³, т.е. чуть больше половины планируемого. Была намыта территория в юго-западном конце пос. Морское, которая закреплена посадками древесно-кустарниковой растительности, намыта защитная дамба-пересыпь по всей длине поселка. За дамбой по требованию

экологов были оставлены технологические резервуары-отстойники. Общая ширина искусственно намывтой полосы составила 70-100 м [3]. Однако предполагавшаяся проектом защита береговой линии вновь намывтой территории точечной высадкой (в ящиках, через 100-130 м) тростниковой растительности выполнена не была.

Неполный объем намыва, отсутствие биологической защиты береговой линии, чрезмерная длительность строительства (в связи с недостатком финансирования) привели в условиях сильных осенне-зимних штормов к быстрому истощению намывного материала. Согласно исполнительной съемке в ноябре 1998 г. объем намывного грунта сократился уже вдвое и составлял 218,1 тыс. м³. Натурные обследования, проведенные в 2005 г. (сотрудниками ОГУП «Балтберегозащита») и в 2007-2008 гг. (сотрудниками МГУ), показали, что истощение намывного грунта на искусственно созданной, но не закрепленной территории продолжается. Ширина искусственной дамбы сократилась до опасных значений (рис. 4), возникла реальная угроза прорыва дамбы штормовым волнением. Современная скорость размыва берега достигает здесь 4-6 м/год [2]. Существование за дамбой водоемов-отстойников еще более усугубляет ситуацию, поскольку после возможного прорыва дамбы воды залива быстро заполняют их и сразу подойдут вплотную к поселку, заливая его восточную часть.

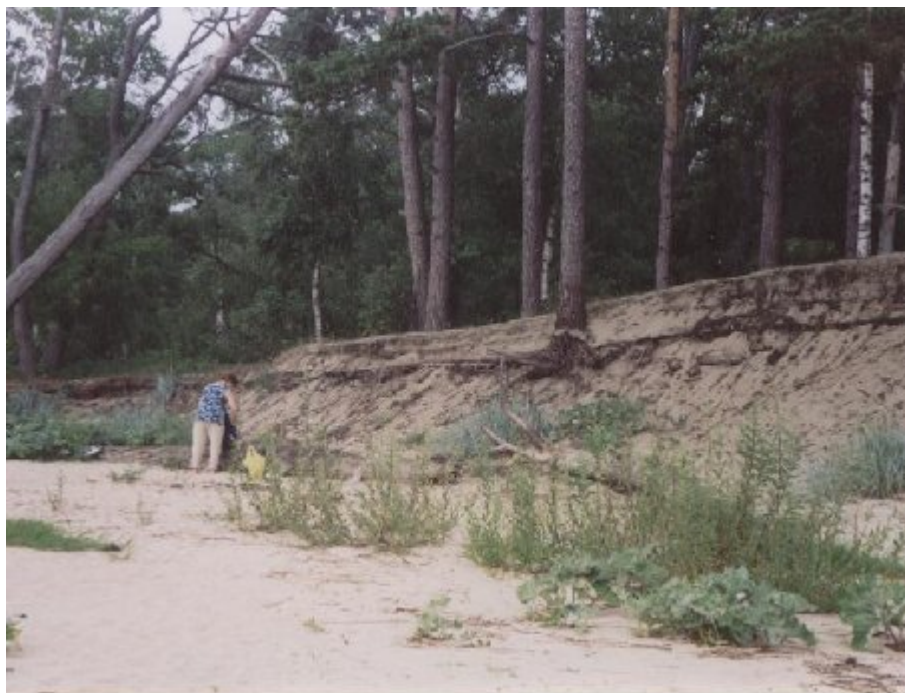
Рис. 5. Размыв берега в 1 км севернее пос. Морское

севернее поселка [4]. Однако буквально через 0,5 км далее на север берег испытывает интенсивный размыв (рис. 5).
