ОСОБЕННОСТИ ФОРМИРОВАНИЯ БЕРЕГОВОЙ ЗОНЫ ПРИРОДНО-АНТРОПОГЕННОГО КОМПЛЕКСА УСТЬ-КАЧКА НА ВОТКИНСКОМ ВОДОХРАНИЛИЩЕ

О.В. Ларченко

Пермский государственный университет

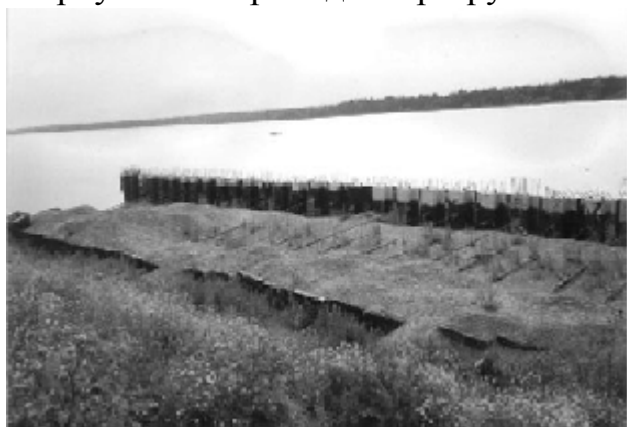
Рис. 2. Нарушение целостности берегового сооружения на набережной курорта Усть-Качка (а). Фрагмент нового берегоукрепительного сооружения на набережной курорта Усть-Качка (б).

В связи с интенсивной переработкой берегов водохранилища в 60-х годах были предприняты меры по укреплению плитами набережной курорта. Протяженность берегоукрепительного сооружения составила около 2 км. Однако нарушения, допущенные при строительстве, а также существенные колебания уровня воды привели к активизации процесса суффозии и постепенному разрушению целостности берегового откоса. В рассматриваемом случае суффозия возникла в результате несоблюдения условия закладки "обратного фильтра", на котором покоятся плиты. Метод закладки заключается в том, что сначала засыпается мелкозернистый песок, а потом укладываются более крупные фракции ПГС. Но при работах по укреплению берега была отсыпана лишь "подушка" из ПГС без учета послойной гидравлической крупности материала.

Процесс суффозии проявляется наиболее ярко в местах, где волна подходит к берегу под углом близким к 90° . Вследствие этого возникает удар большой силы, который выбивает из швов плит мелкозернистый песок, лежащий сверху. Это и приводит к разрушению плит (рис. 2а).

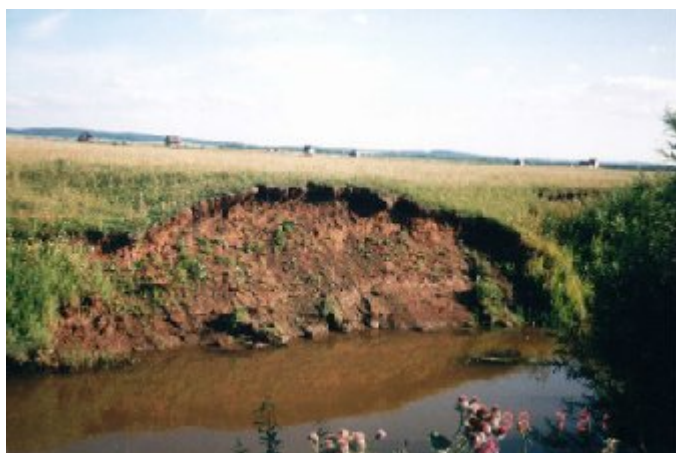
Рис. 4 Русловые процессы на р.Качке, 1998 год. Осыпные берега высотой до 5 м.

На всем протяжении участка русло реки очень извилистое. Берега крутые, обрывистые, размываемые и осыпные высотой 1,5-6 м (рис. 4,5). По левому берегу встречается множество оврагов. Берега заняты лугами, местами местность заболочена, иногда встречаются густые заросли древесной растительности. Ширина реки на всем участке изменяется в пределах от 5 до 40 м (в устьевой части). Кое-где на местности хорошо прослеживаются очертания старого русла р. Качки. В некоторых местах, в результате затора бревен и мусора, возникает обратное течение. Материал размыва переносится вниз по течению и выносится в область малоподвижной воды, в залив, образовавшийся в устье р.Качки. При малой водности процесс аккумуляции интенсифицируется, что приводит к обмелению залива в устье, увеличению площади аккумулятивных кос.

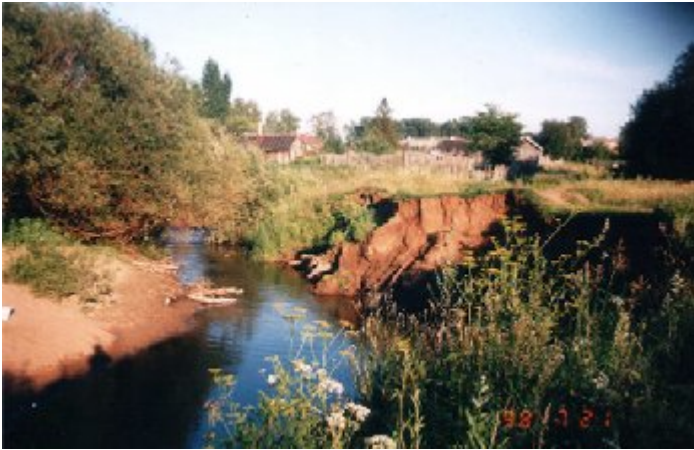
Рис. 5. Русловые процессы на р. Качке, 1998 г. Левый берег, высотой до 3-5 м, подмывается и осыпается, что угрожает находящейся на нем дороге
